Tutkimukset Pirkanmaan III luokan pohjavesialueilla 2013

Matti Vänskä ja Nina Nenonen

Pirkanmaan POSKI-hanke

Pirkanmaan liitto 2014

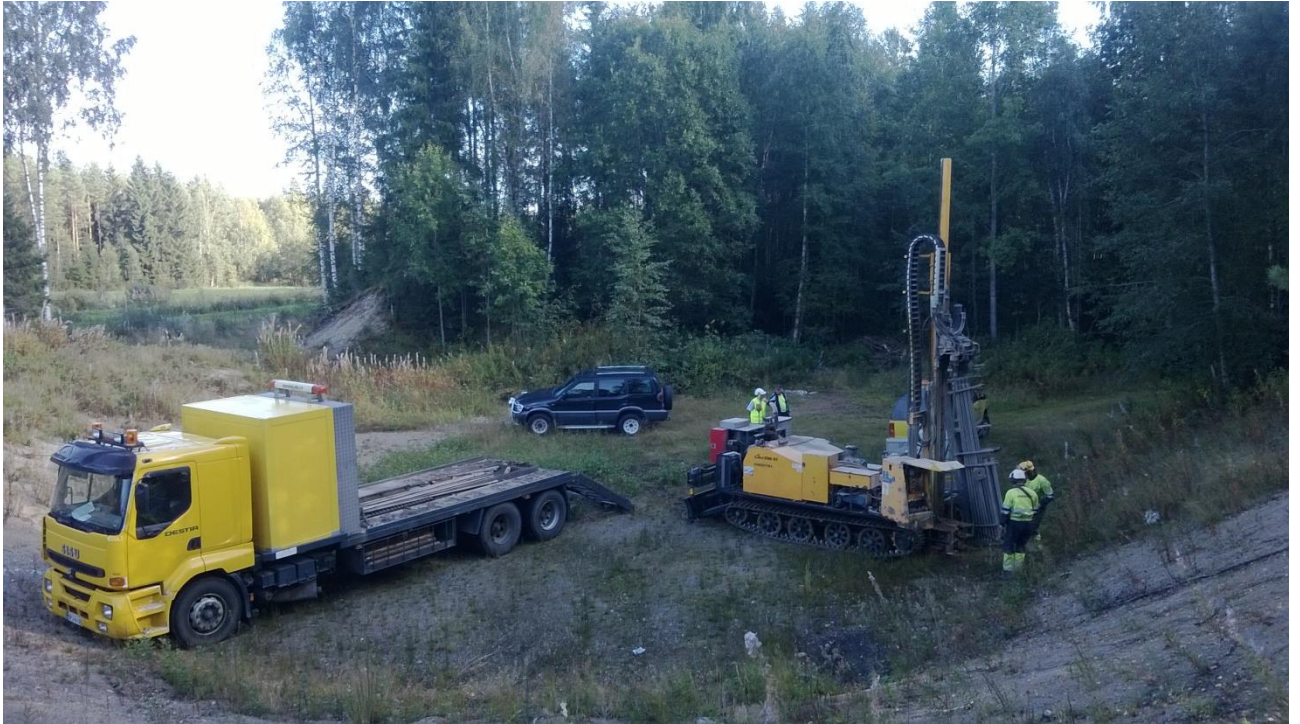
Kuva 2. Tutkimuksissa käytetty kairauskalusto, Mäntylänharju Parkano. Kuva: Nina Nenonen 27.8.2013

Maaperätutkimukset suoritettiin porakone- ja iskuputkikairauksena kalustolla GM 200 GT (http://geomachine.fi/GM_200_GT_FI). Kairaukset suoritti Destia Oy. Kairausvastaavana toimi Simo Murto ja kairaus apumiehenä Heikki Vintola. Kairaukset tehtiin 27.8.2013 - 21.11.2013 välisenä aikana.

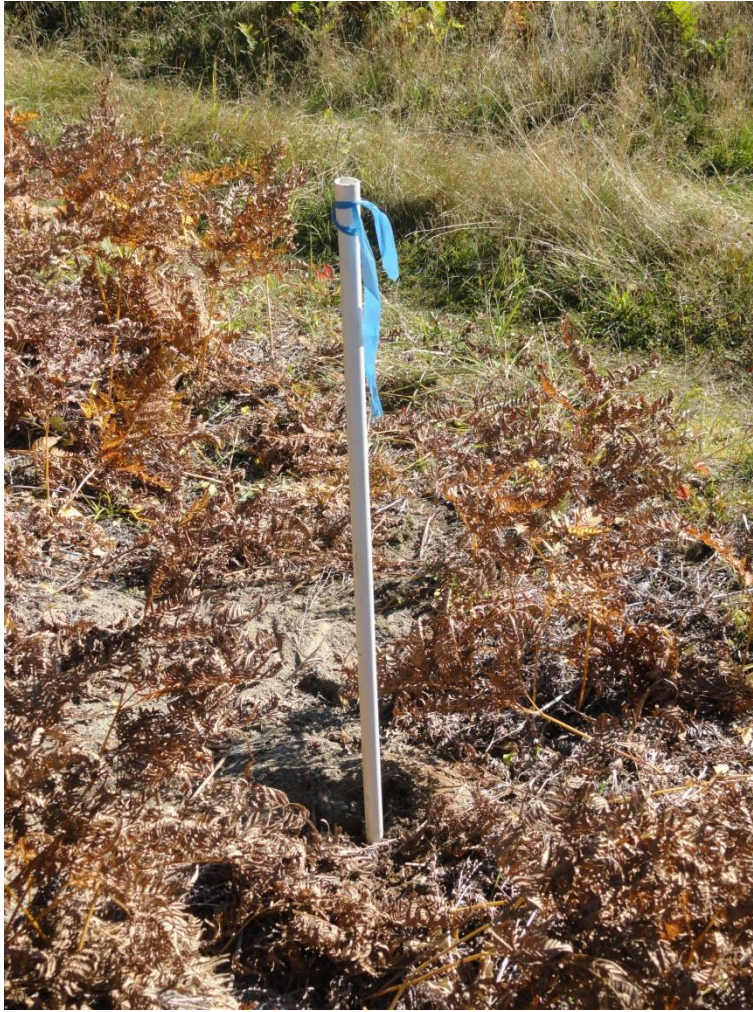
Kuva 3. Väliaikainen pohjaveden havaintoputki, Sastamala. Kuva: Satu Appelqvist 5.9.2013

- PEH -muoviputki
- Putken halkaisija 51/63 mm
- Siivilän rako 0,30 mm
- Vandaaliputki + routapanta, materiaali Fe 89 + lukko
- Asennettiin valituille paikoille

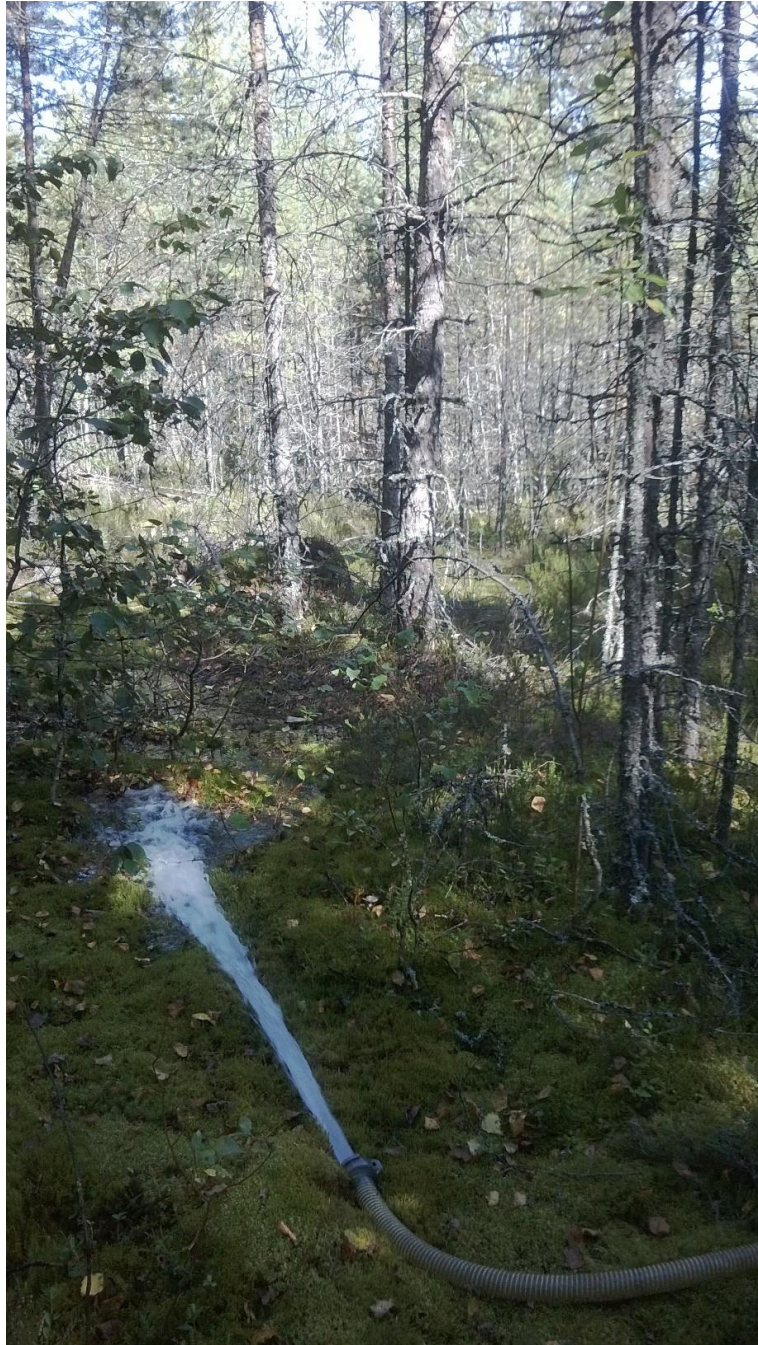
Kuva 4. Ominaisantoisuuspumppaus Hoseuskankaalla Parkanossa. Kuva: Nina Nenonen 27.8.2013

Antoisuuspumppaukset: vesipumppu, Honda WB20

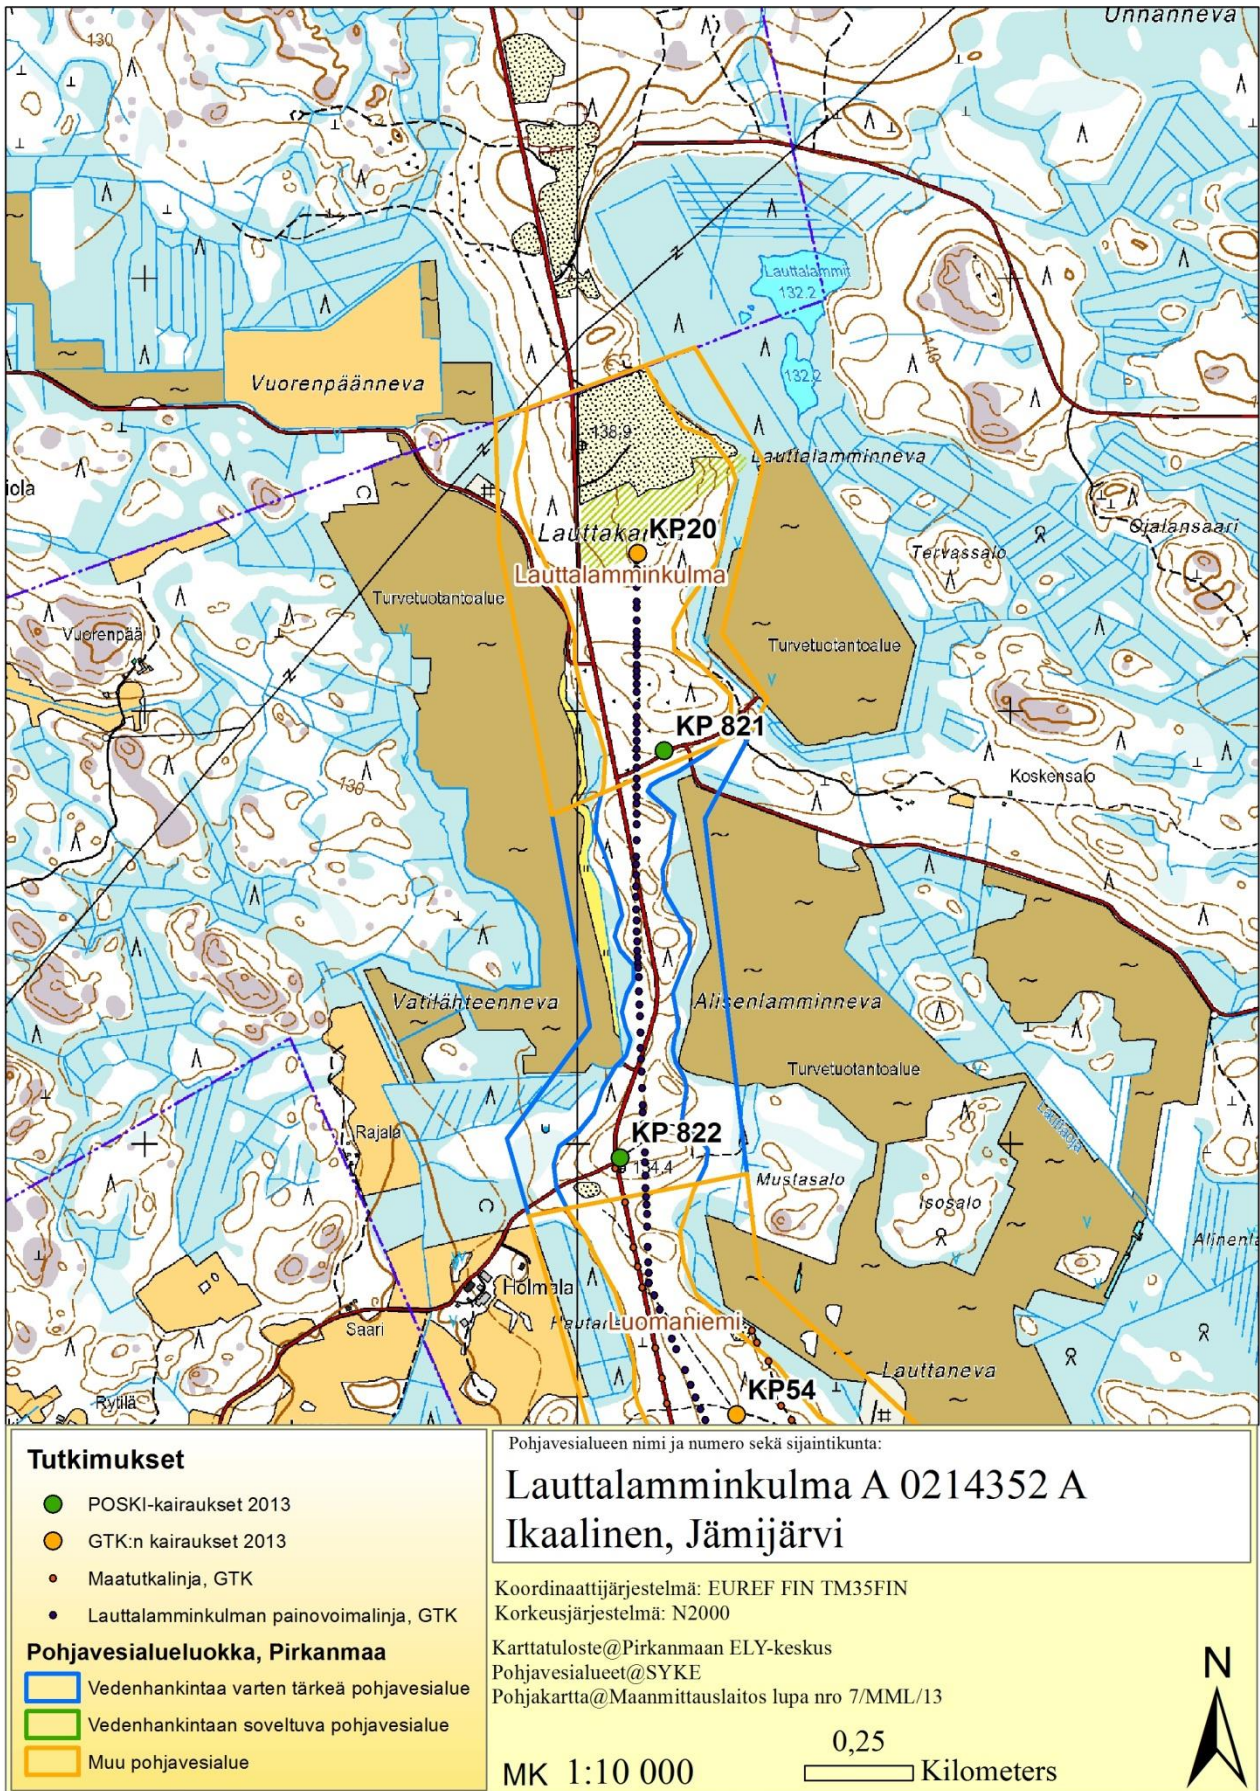
Kuva 7. Tutkimukset Lauttalamminkulman pohjavesialueilla Ikaalisissa

Tehtyjen tutkimusten perusteella alueen hydrogeologiset ominaisuudet todettiin sellaisiksi, että alue soveltuu yhdyskuntien vedenhankintaan ja alue ehdotetaan luokiteltavaksi II luokkaan (vedenhankintaan soveltuva pohjavesialue). Lisäksi ehdotetaan muodostettavaksi laajempi Lauttalamminkulma B:n (0214352 B) pohjavesialue. Tähän liitettäisiin Lauttalamminkulma A:n (0214352 A) pohjavesialue, Välikylä B:n (0214353 B) pohjavesialueen eteläisin kärki ja Lauttalamminkulma B:n (0214352 B) eteläpuolella sijaitsevan Luomaniemen (0214354) pohjavesialueen pohjoispuolisko.

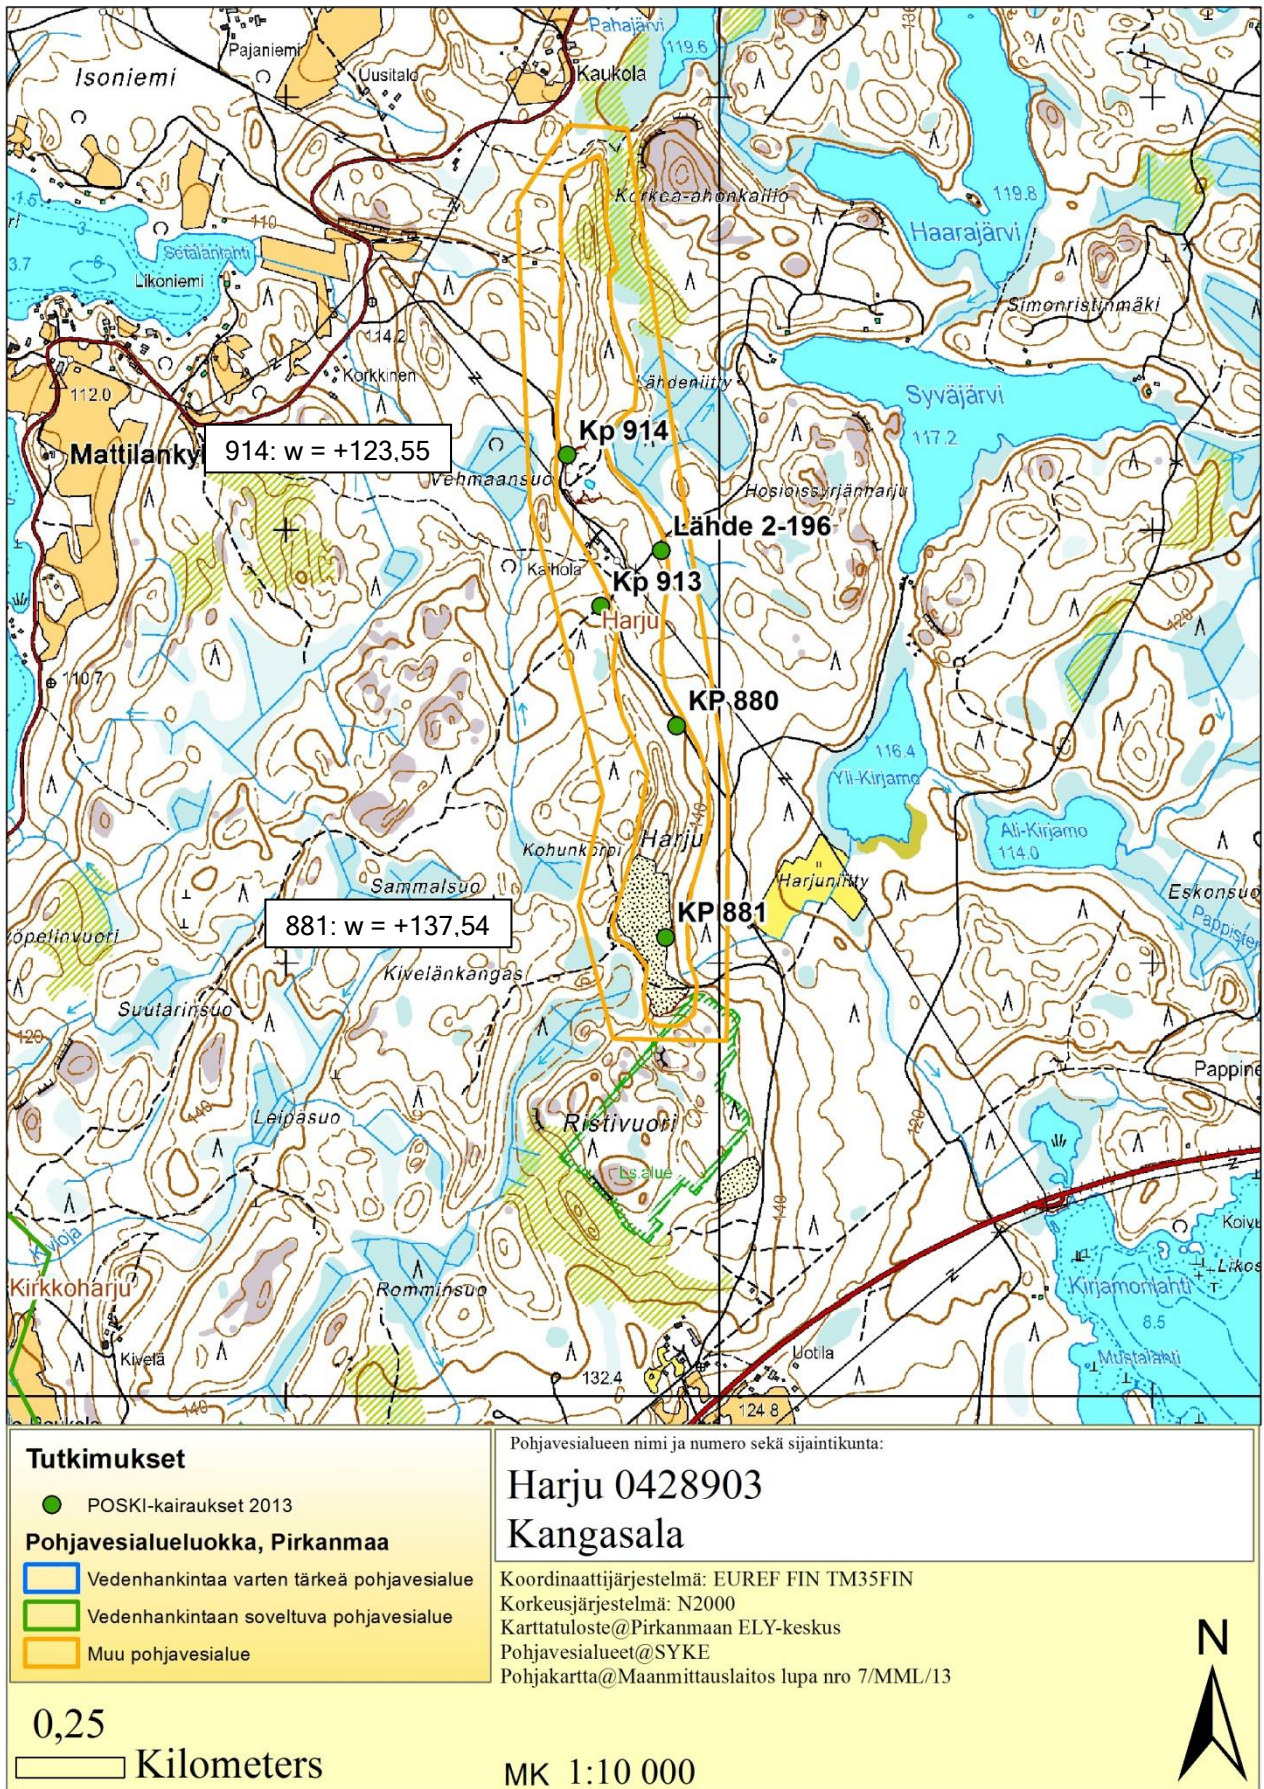
Kuva 10. Tutkimukset Harjun pohjavesialueella Kangasalla

Edellä esitetyn perusteella Harjun (0428903) pohjavesialueella ei ole merkitystä yhdyskuntien vedenhankinnan kannalta. Alue ehdotetaan poistettavaksi luokitelluista pohjavesialueista.

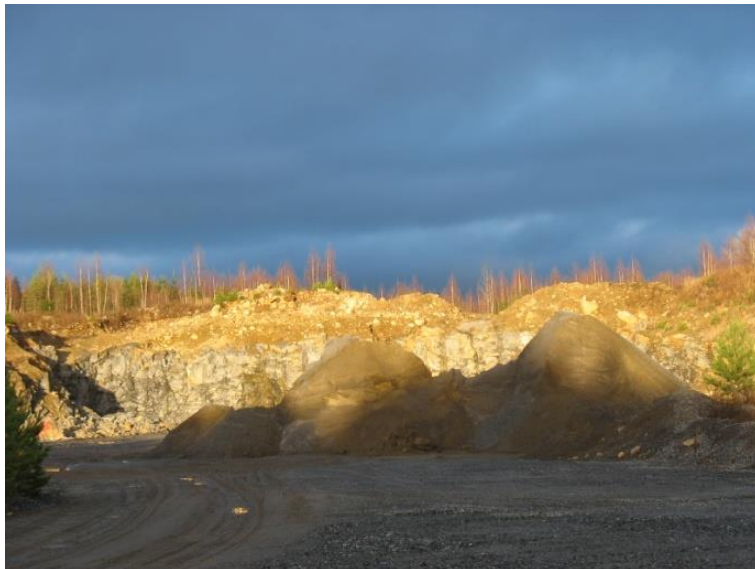
Kuva 11. Pohjavesialueen keskiosassa sijaitseva kalliokiviainesten ottamisalue. Kuva: Anne Lindholm 30.5.2013.

Kiviainesten ottamistoiminta kattaa suuren osan Välimaan pohjaveden muodostumisalueesta. Välimaan pohjavesialueen eteläosa on maa-ainesten ottamisaluetta, jonka lupa on ollut voimassa ainakin vuoteen 2013. Alueen keskiosassa on vanhaa, metsittyntä ottamisaluetta sekä kalliokiven ottamisalue. Alueen pohjoiskärjessä on voimassa oleva maa-ainesten ottamislupa.

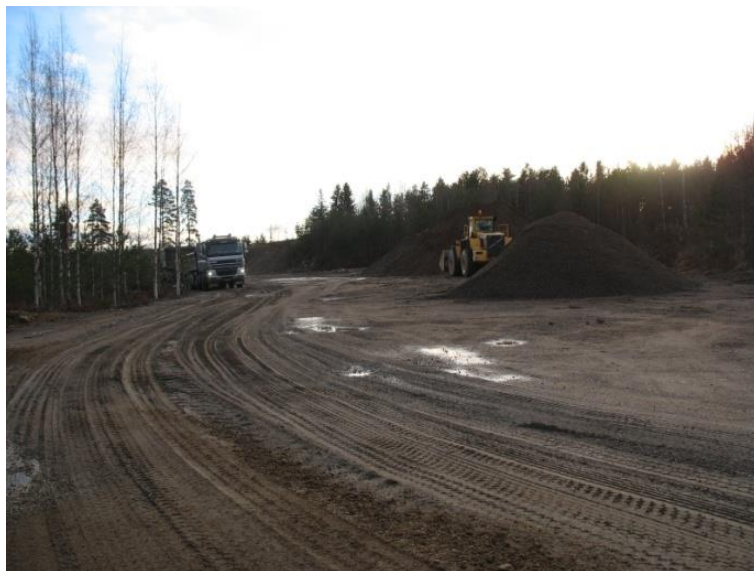
Kuva 12. Pohjavesialueen eteläosassa sijaitseva soran ottamisalue. Kuva: Anne Lindholm 30.5.2013.

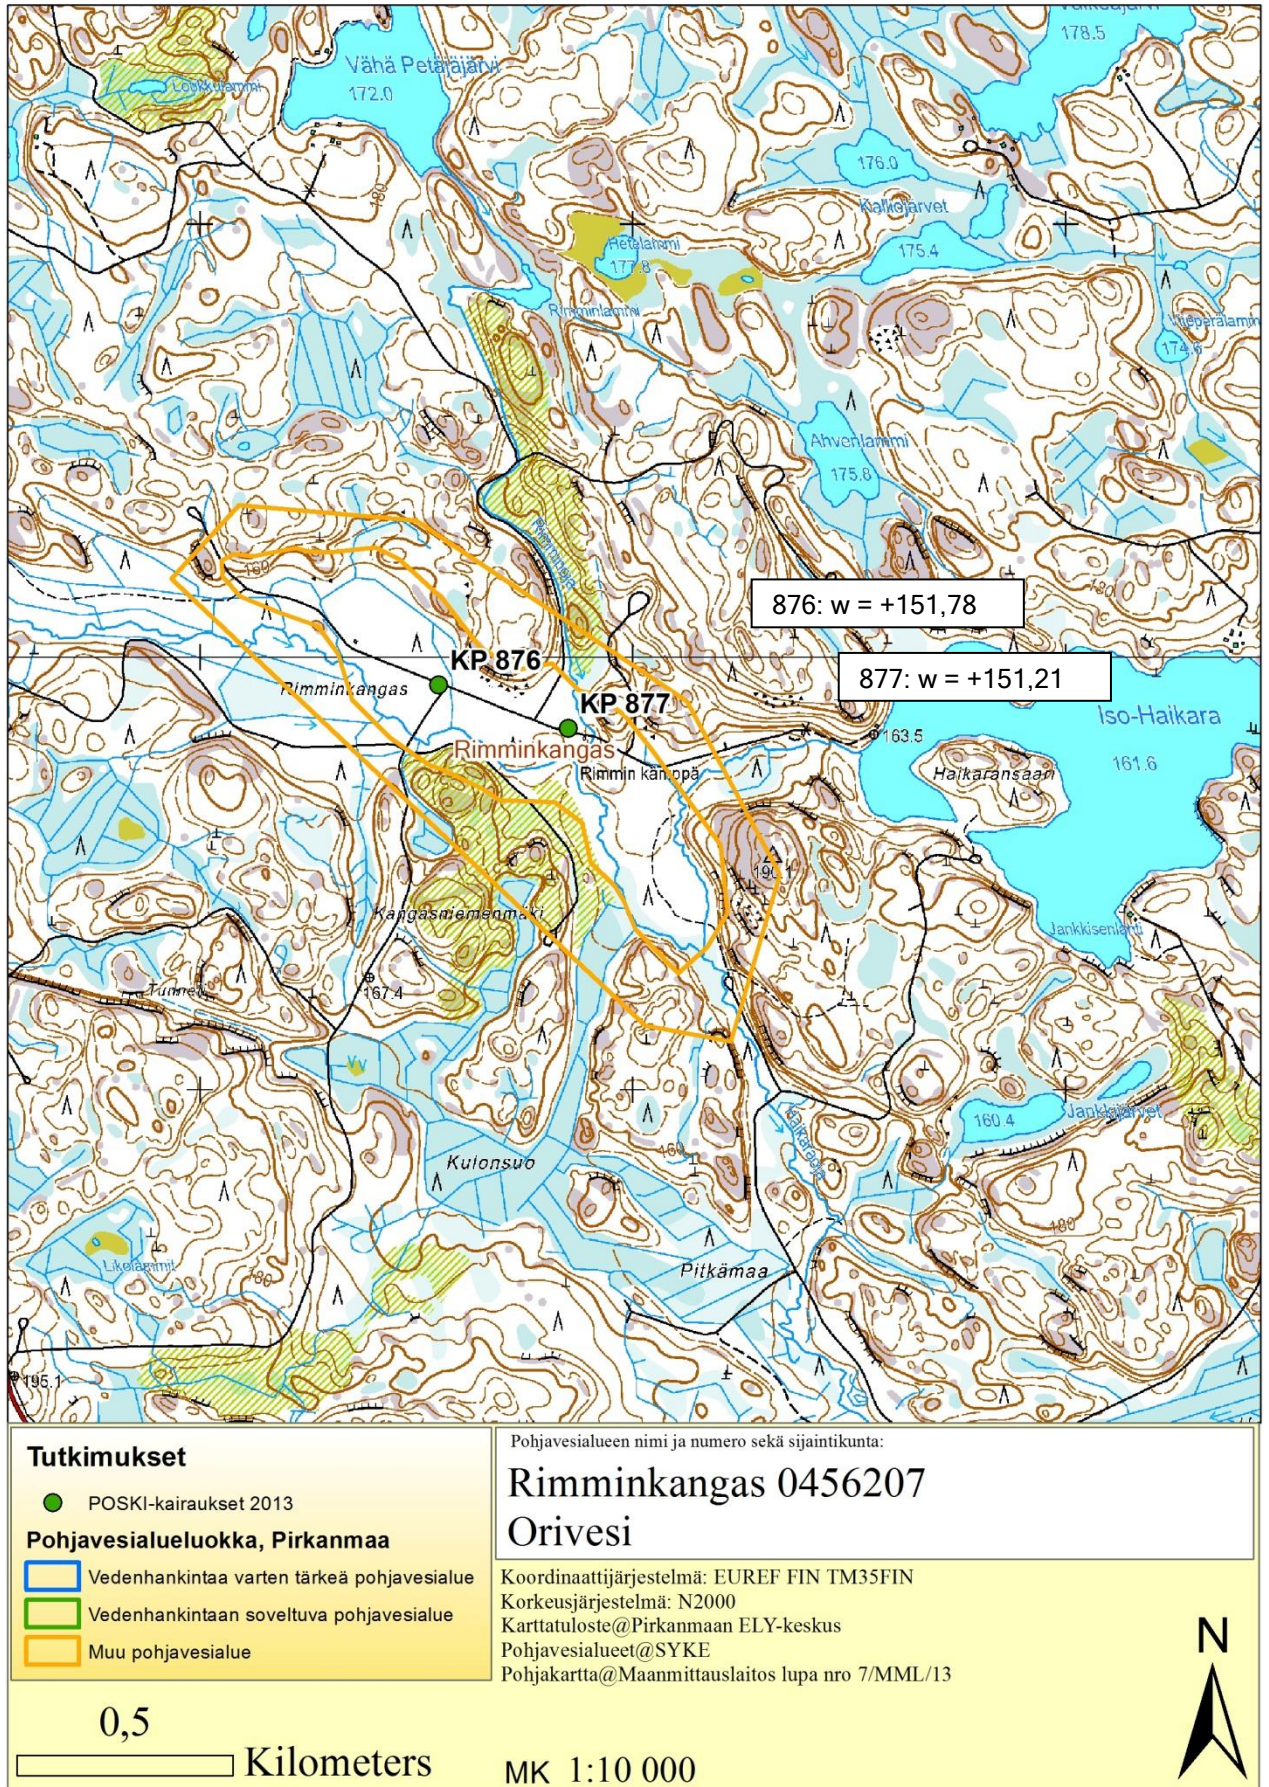
Kuva 20. Tutkimukset Rimminkankaan pohjavesialueella Orivedellä

Muodostuman maa-aines on valtaosin hiekkaa, hiekan seassa voi olla silttisiä välikerroksia. Huomioiden muodostuman heikohko vedenjohtavuus, muodostumisalueen alueen pinta-ala ja alueen syrjäinen sijainti, katsotaan, ettei alueella ole merkitystä yhdyskuntien vedenohjauksen kannalta. Alueelta voidaan kuitenkin ottaa vettä yksittäisten kaivojen kautta vähäisempiin käyttötarkoituksiin. Edellä esitetyn perusteella Rimminkankaan (0456207) pohjavesialue ehdotetaan poistettavaksi luokitelluista pohjavesialueista.

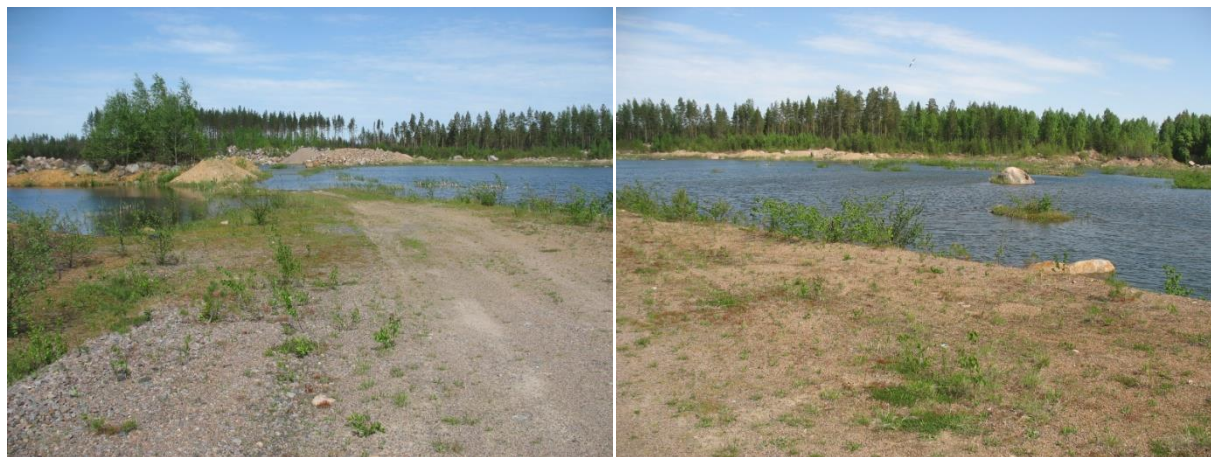
Kuva 21. Pohjoispuolen vanhalla maa-ainesten ottamisalueella maa-aineksia on otettu pohjavedenpinnan alapuolelta ja vanhat kuopat ovat täyttyneet pohjavedellä. Kuva: Anne Lindholm 30.5.2013.

Hoseuskangas liittyy osana etelä-pohjoissuuntaiseen katkeilevaan harjujaksoon. Harjun itäpuolelle on syntynyt harju- laajentuma. Tämän laajentuman pohjoisosasta on otettu maa-aineksia pohjavedenpinnan alapuolelta. Maanäytteiden tutkimustulosten perusteella muodostuman päämaalaji on hiekkamoreeni. Aines on kuitenkin sulamisvesien kerrostama, mutta runsas hienoaineksen määrä aiheuttaa moreeni-nimityksen. Hienoaineksen määrä vähenee syvemmälle mentäessä. Muodostuman keskimmaisissa kerroksissa maa-aines on karkeinta, soraista hiekkamoreenia. Muodostuman pohjalla kerrokset muuttuvat moreenista hiekaksi. Muodostuman alimmat kerrokset ainakin tien länsipuolella ovat keski- karkeaa hiekkaa (keskihiekka). Pohjaveden virtaus- ja purkautumissuuntien voidaan arvioida olevan Hoseuskankaan pohjavesialueen ((0258109) itäisellä osalla Kalliolammen suuntaan. Läntisellä selänteellä virtaus- ja purkautumissuun- tien voidaan arvioida olevan länteen Iso Pelijärven suuntaan. Pohjavettä purkautunee myös Hoseusjärveen, missä on lähialueen alin pintaveden pinnankorkeus.

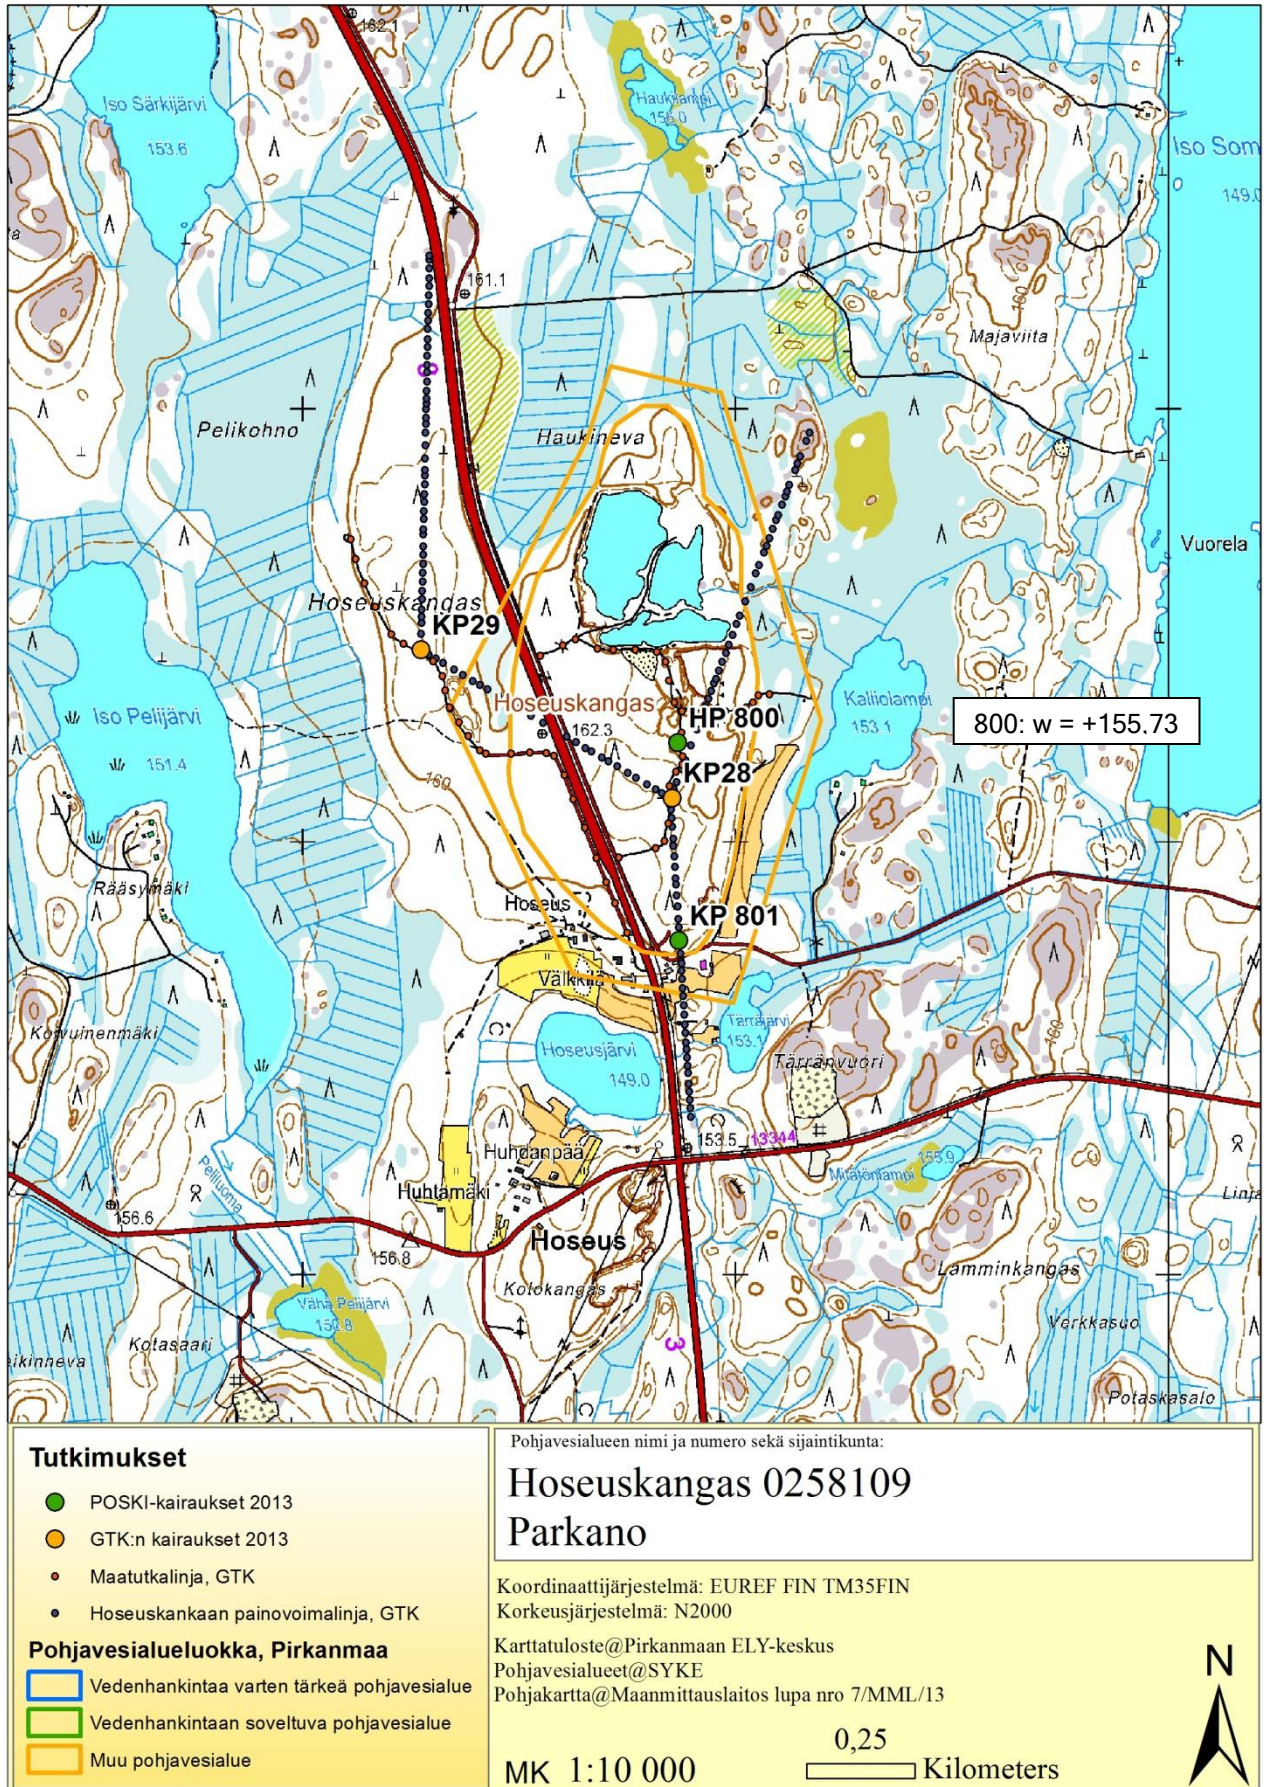
Kuva 22. Tutkimukset Hoseuskankaalla Parkanossa

Kairauspisteellä HP 800 kerrokset ovat soravaltaisia ja ominaisantoisuuspumpppauksen perusteella vedenjohtavuus on hyvä ja vesi kirkastui kohtuullisessa ajassa. Alueella on vettä hyvin johtavia kerrostumia, joten hydrogeologiset edellytykset pohjaveden saantiin alueelta ovat olemassa. Tehtyjen selvitysten mukaan aluetta voidaan käyttää yhdyskuntien vedenhankintaan. Jatkotutkimuskohteena voisi tulla kyseeseen piste HP 800.

Tutkimustulosten perusteella Hoseuskankaan pohjavesialue (0258109) soveltuu yhdyskuntien vedenhankintaan ja se ehdotetaan nostettavaksi luokkaan II (vedenhankintaan soveltuva pohjavesialue). Geologian tutkimuskeskuksen tekemät tutkimukset osoittivat tien länsipuolisen alueen olevan osa Hoseuskankaan (0258109) pohjavesialuetta. Hoseuskankaan (0258109) pohjavesialueelle ehdotetaan rajausmuutosta alueen laajentamiseksi länteen valtatie tien länsipuolelle.

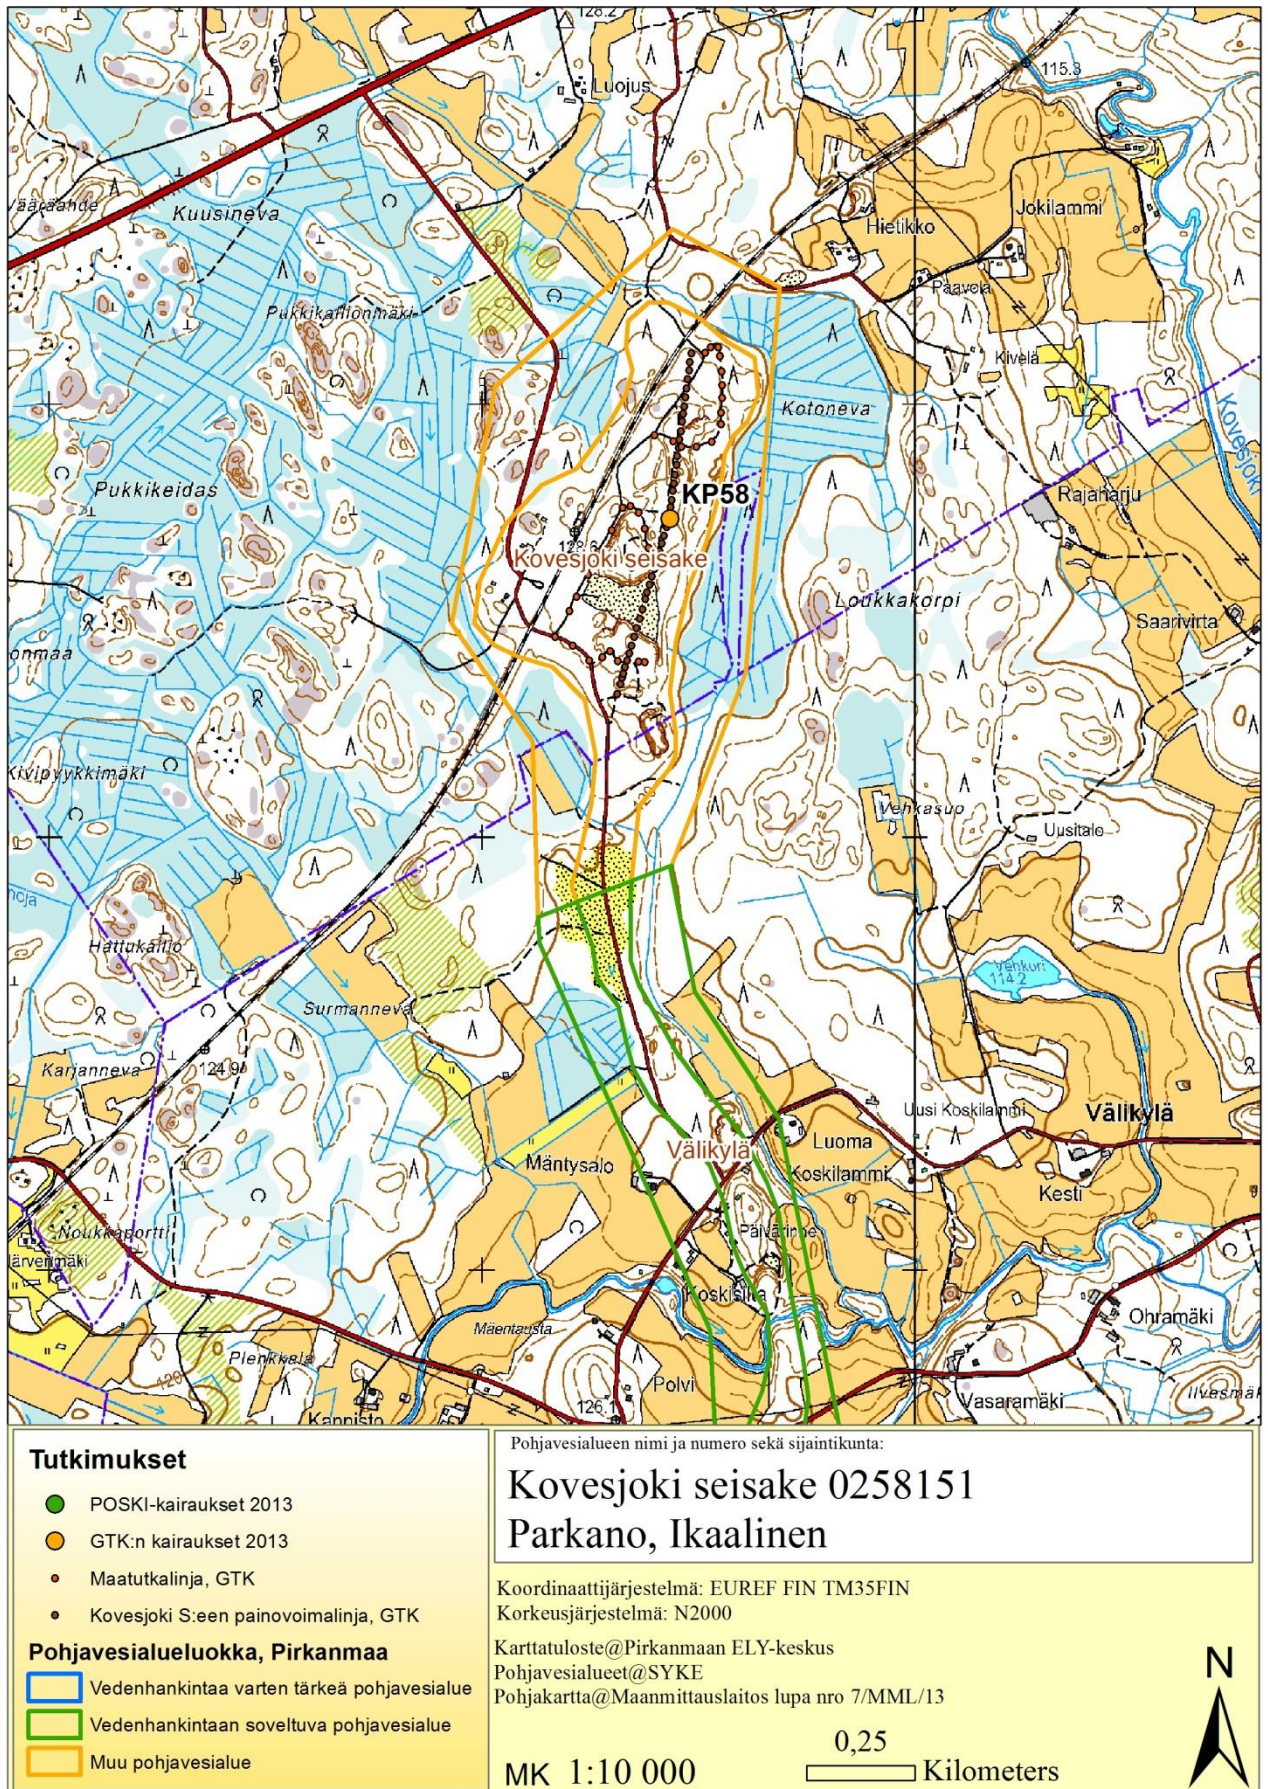
Kuva 23. Tutkimukset Kovesjoki seisakkeen pohjavesialueella Parkanossa

Pohjavesialue rajautuu kolmessa suunnassa kalliioihin ja purkaa vetensä itäpuoliselle suolle. Alueella on pohjavedenpinnan yläpuolelle ulottuvia kalliokohoumia ja maa-aines on varsinkin syvemmällä huonosti vettä johtavaa hienoa hiekkaa - silttiä. Alueella ei katsota olevan merkitystä yhdyskuntien vedenhankinnan kannalta ja se ehdotetaan poistettavaksi luokitelluista pohjavesialueista. Pohjavesialueen eteläosassa sijaitsevan kalliokynnyksen ja pohjavesialueen eteläisen rajan väliin jäävä alue ehdotetaan liitettäväksi eteläpuoliseen Välikylä A:n (0214353 A) II luokan pohjavesialueeseen. Tutkimustulosten perusteella tämä alue on hydrogeologisesti osa Välikylä A:n pohjavesialuetta.

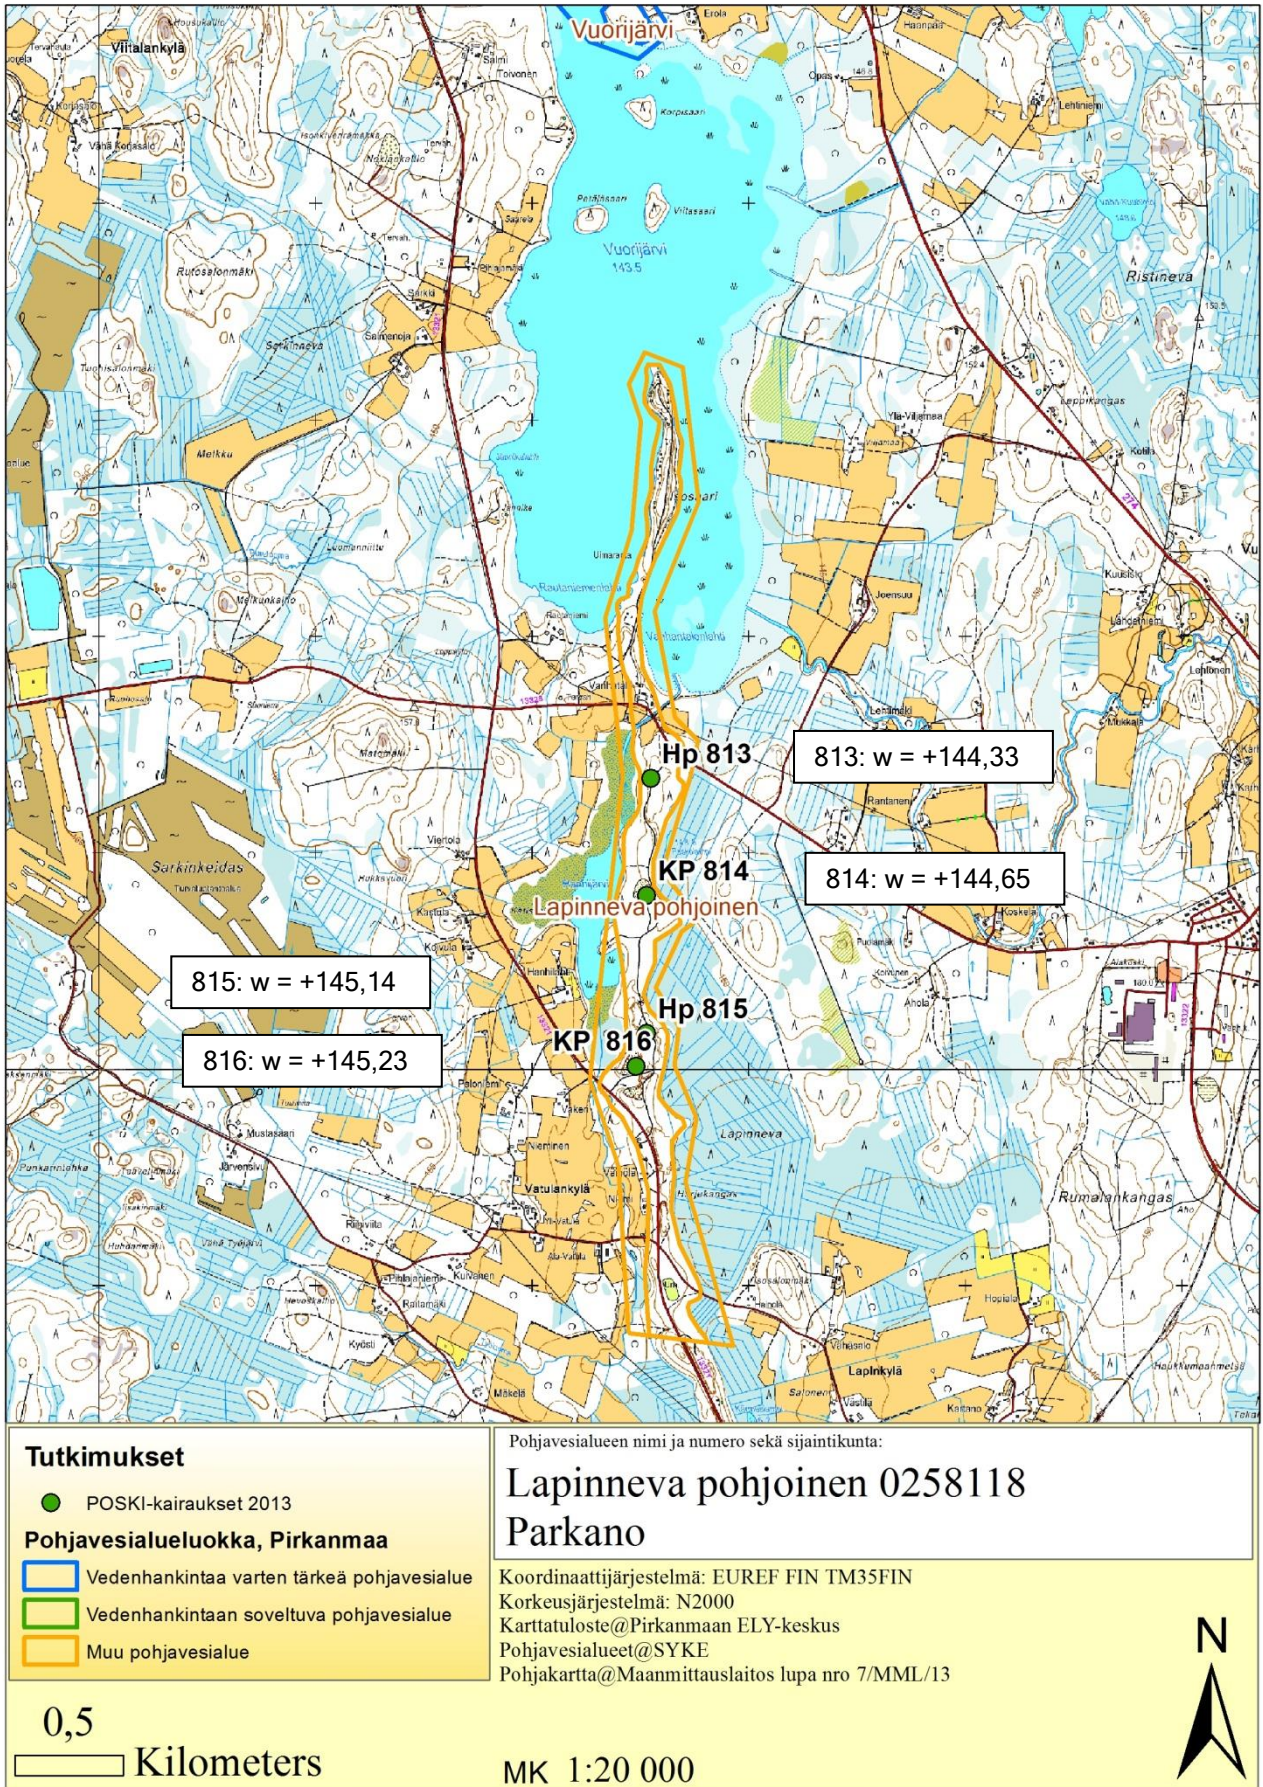
Kuva 24. Tutkimukset Lapinneva Pohjoisen pohjavesialueella Parkanossa

Pohjavesi virtaa etelästä pohjoiseen harjun pituussuunnassa. Korkeuserot pohjaveden pinnankorkeuksien välillä ovat pieniä, mikä kertoo kerrosten hyvästä vedenjohtavuudesta ja muodostuman yhtenäisyydestä (ei kallio kynnyksiä, ei huonosti johtavia välikerroksia, eikä merkittävää purkautumista sivuilta ulos harjusta).

Lapinneva pohjoinen (0258118) pohjavesialue on hydrogeologisten ominaisuuksiensa perusteella vedenhankintaan soveltuva pohjavesialue ja ehdotetaan sen nostamista luokkaan II (vedenhankintaan soveltuva pohjavesialue).

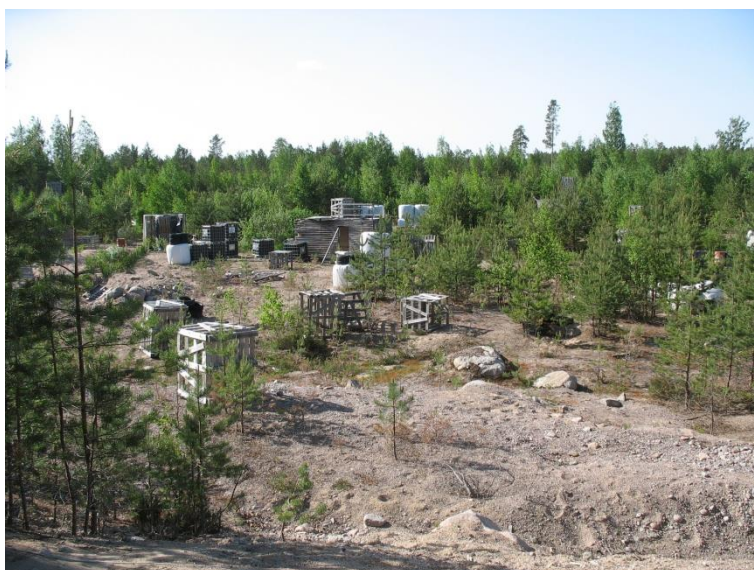
Taulukko 23. Eteläosan vanhaa soranottamisaluetta, kuva: Anne Lindholm 30.5.2013

Poikkeusharjulla on kolme suurempaa vanhaa maa-ainesten ottamisaluetta. Pohjoisin sijaitsee Kiimalammen kohdalla, tien itäpuolella. Alue on metsittyä. Keskimmäiset vanhat ottamisalueet sijaitsevat kairauspisteiden 809 ja 810 kohdalla, tien molemmin puolin. Alueilla kasvaa nuorta männikköä. Eteläisimmät entiset ottamisalueet sijaitsevat maantien länsipuolella kairauspisteen KP 26 tuntumassa. Nämä alueet ovat pääosin jälkihoitamattomia ja niissä on niukasti kasvillisuutta.

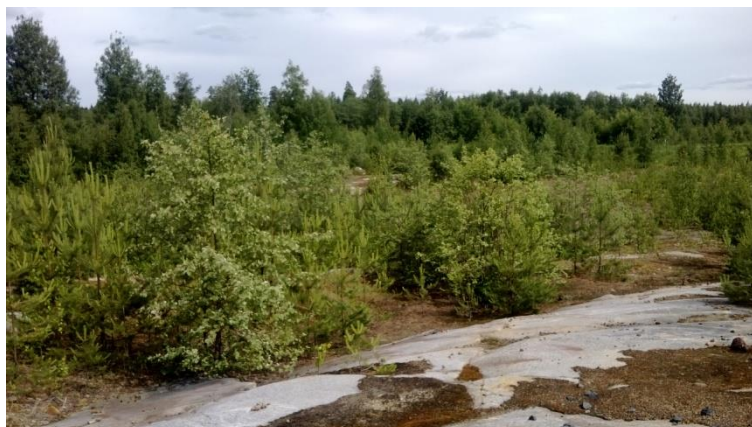
Kuva 35. Kalliopaljastuma kairauspisteiden 9 ja 10 välisellä kalliokynnyksellä. Kuva: Nina Nenonen 19.6.2013.

Kairauspisteellä 11 on kalliokynnys, joka katkaisee pohjavesialueen. Kairauspisteen 11 kaakkoispuolisella pohjavesialueella pohjavesi virtaa luoteesta kaakkoon muodostuman suunnassa. Kairauspisteellä 9 ei havaittu pohjavettä ja maanpinta on kaksi metriä alempana kuin pohjaveden pinta kairauspisteellä 10. Kairauspisteen 9 ja 10 välissä on laaja-alainen kalliokynnys, joka näkyy maastossa lukuisina kalliopaljastumina. Kairauspisteen 9 luoteispuoleisella pohjavesialueella pohjavesi virtaa kaakosta koilliseen.

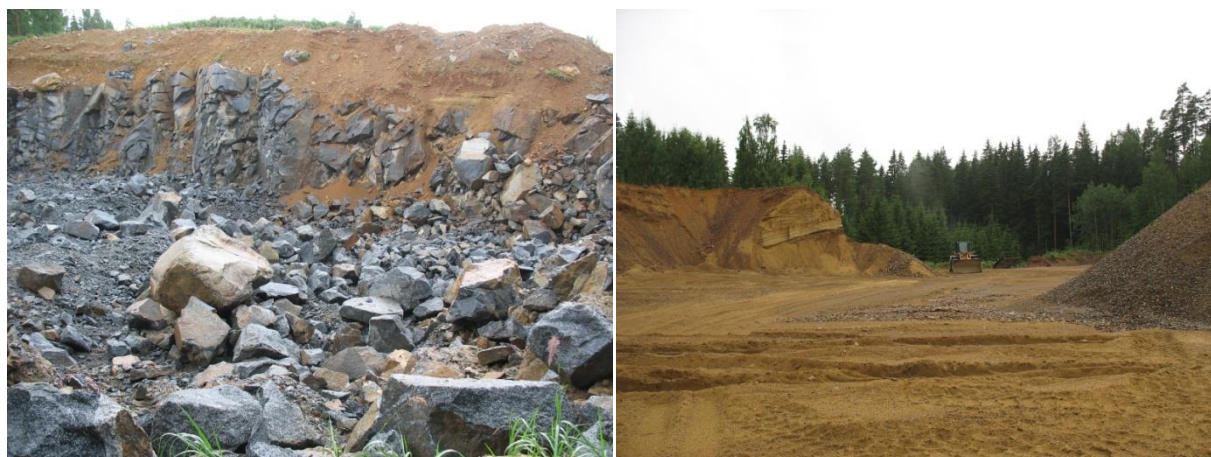
Kuva 36. Maa-aines on voimakkaasti raudan värjäämää. Kuvat ovat kairauspisteen 10 lähellä sijaitsevalta kalliokiviainesten ottamisalueelta sekä kairauspisteen 12 läheltä sijaitsevalta maa-ainesten ottamisalueelta. Kuva: Anne Lindholm 10.7.2013.

Kairauspisteellä 895 vettä pumpattiin syvyydeltä 7,5 - 9,5 m eli tasolta +111,58 - +113,58. Kahden metrin siivilä asetettiin sorakerrokseen. Veden ominaisantoisuus oli kohtalainen 49 l/min. Vesi oli aluksi ruosteen ruskeaa ja kirkastui pitkän pumppauksen jälkeen vaalean keltaiseksi. Ominaisantoiuspumppaus suoritettiin vanhalla soranottamisalueella, jonka seinämät olivat hyvin nähtävillä. Kaikki maakerrokset olivat värjäytyneet ruosteen värisiksi. Sama ilmiö oli havaittavissa pohjavesialueen muidenkin maa-ainesten ottamisalueiden seinämissä. Harjukiviaineksen joukossa oli runsaasti kiisumineraaleja, jotka olivat pitkälle rapautuneita.

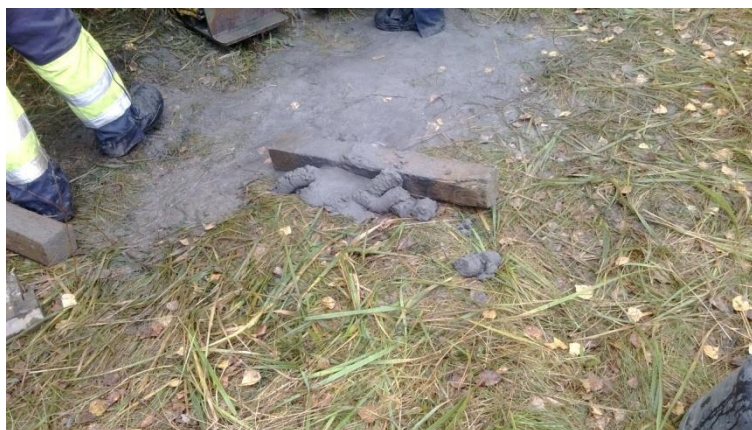
Kuva 38. Siivilän tukkinutta hienoainesta tutkimuspisteellä 890. Kuva: Nina Nenonen 30.9.2013.

Kairauspisteeltä 890 vettä pumpattiin 5,5 - 7,5 ja 7,5 - 9,5 metrin syvyydeltä, tasoilta +106,30 - 108,30 ja +104,30 - +106,30. Kahden metrin siivilä asetettiin kiviseen hiekkakerrokseen. Hiekka tukki siivilän eikä vettä saatu pumpattua. Pumppauspisteeltä ei otettu vesinäytteitä.

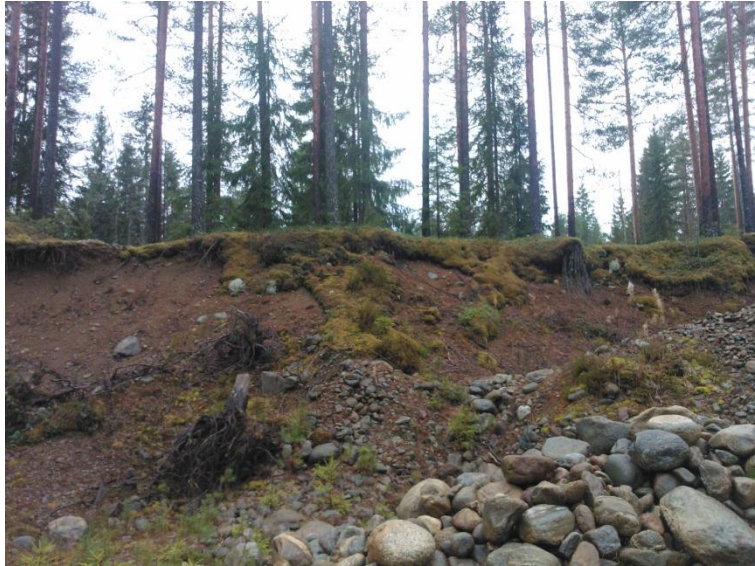
Kuva 39. Vanha maa-ainesten ottamisalue kairauspisteen 904 tuntumassa. Kuva: Nina Nenonen 7.11.2013.

Harjun maaperä/kallioperä on ilmeisen rautarikasta ja maa-ainesten ottamisalueiden avoimet seinämät ovat usein raudan oranssiksi / keltaiseksi värjäämiä.

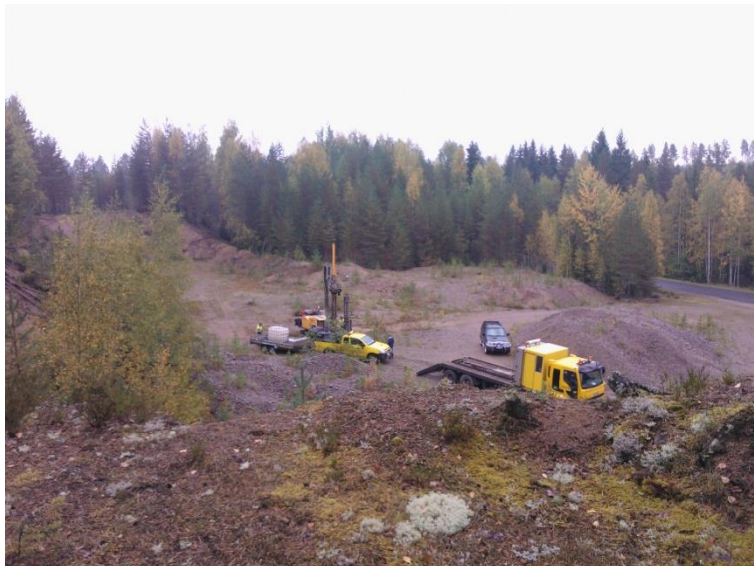
Kuva 41. Vanha maa-ainesten ottamisalue kairauspisteellä 840. Kuva: Nina Nenonen 9.9.2013.

Pohjavesialueen kokonaispinta-ala on 0,86 km² ja muodostumisalueen pinta-ala 0,64 km². Pinta-alaan perustuva arvioitu muodostuvan pohjaveden määrä on 440 m³/vrk. Pohjavesialueen pituus on noin 4,5 km. Harjua reunustavat useat jyrkät kalliomäet. Isovuoren maa-ainesten ottamisalueet keskittyvät kolmelle harjuosuudelle. Pohjoisessa sijaitsee yksi, vanha, osittain jälkihoidettu ottamisalue. Ryppysuon eteläpuolella on useita maa-ainesten ottamisalueita, joista yhdellä on vuoteen 2019 asti voimassa oleva lupa. Alueelle myönnettiin vuonna 2013 uusi ottamislupa, joka on voimassa vuoteen 2023. Pohjavesialueen eteläpäässä, Särkänlammen kaakkoispuolella, sijaitsee vielä yksi vanha ottamisalue.
